## **Pruebas de recubrimientos marinos: Cinco años en una corriente de marea**

Informe final 2017  
Coppercoat

Referencia: PMA 139

Cliente: Coppercoat

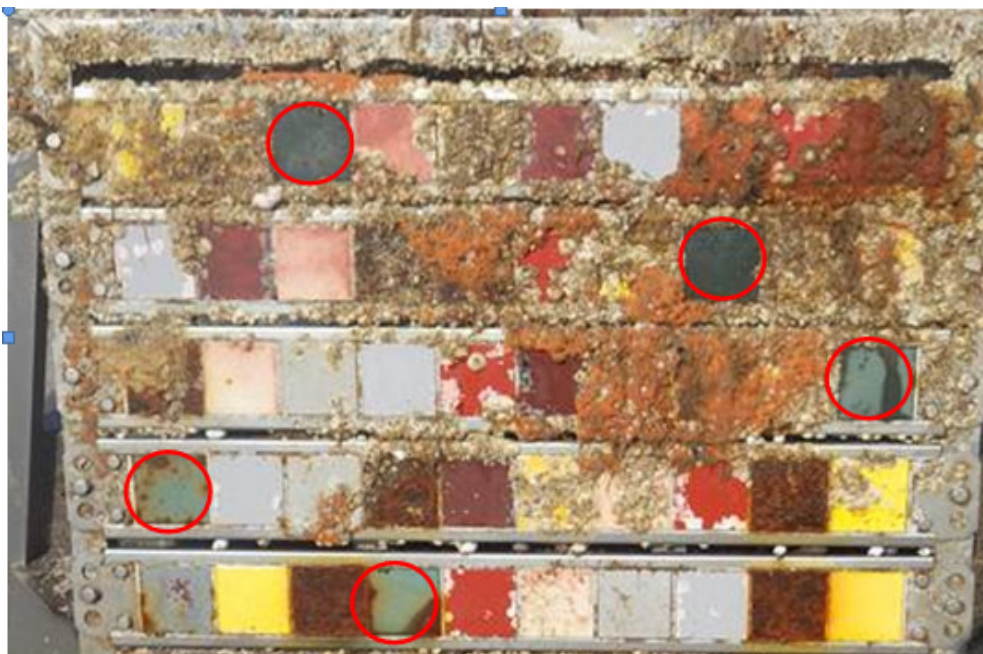
La cantidad de incrustaciones y daños en el recubrimiento varió considerablemente según el tipo de recubrimiento. Incluso dentro de cada tipo, la ubicación en el módulo parecía influir en el grado de incrustación, observándose mucha menos acumulación en las dos filas inferiores, probablemente debido a la acción de limpieza de los sedimentos móviles.

Figura 3: Imagen del conjunto completo tras su recuperación en 2017, después de 60 meses de exposición in situ.

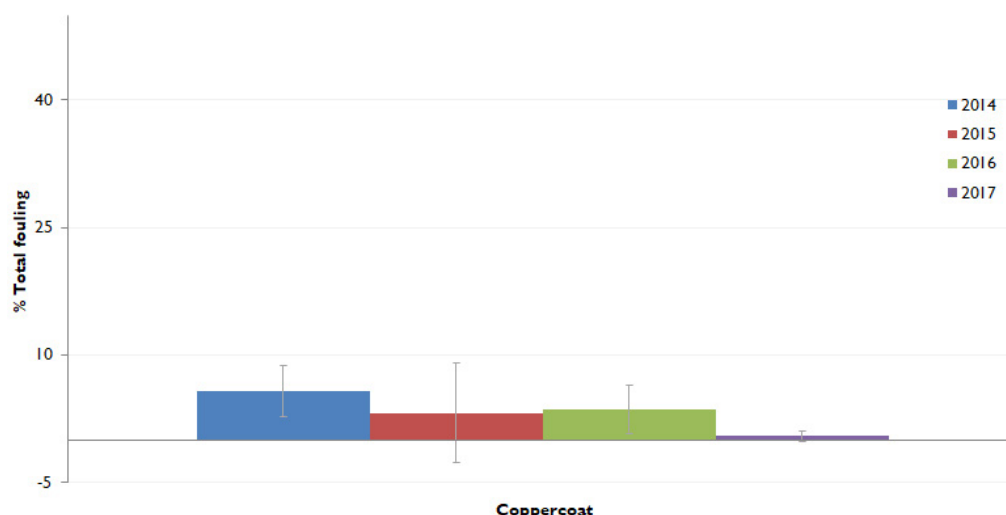
En la mayoría de los casos, la cantidad total de incrustaciones disminuyó progresivamente desde 2014, 2015 y 2017, aunque normalmente volvió a aumentar durante 2017. La excepción a esta tendencia fueron los revestimientos de “control” – aplicados por el usuario – ambos de los cuales fallaron notablemente en 2015. Para ese año, ambos tipos de paneles quedaron como acero dulce sin protección y con un alto grado de corrosión. Cabe destacar que los niveles de incrustación en Coppercoat siguieron reduciéndose hasta 2017.

Figura 5: Porcentaje total de superficie cubierta por incrustaciones de 2014 a 2017, según los datos del ROV o un análisis de imágenes a nivel general. Las barras de error representan la desviación estándar. n= 10 en 2014, 10 en 2015, 9 en 2016 y 10 en 2017.

Coppercoat se situó entre los tres sistemas con menor nivel de incrustaciones, manteniéndose generalmente por debajo del 10% de cobertura de incrustaciones entre 2014 y 2017.

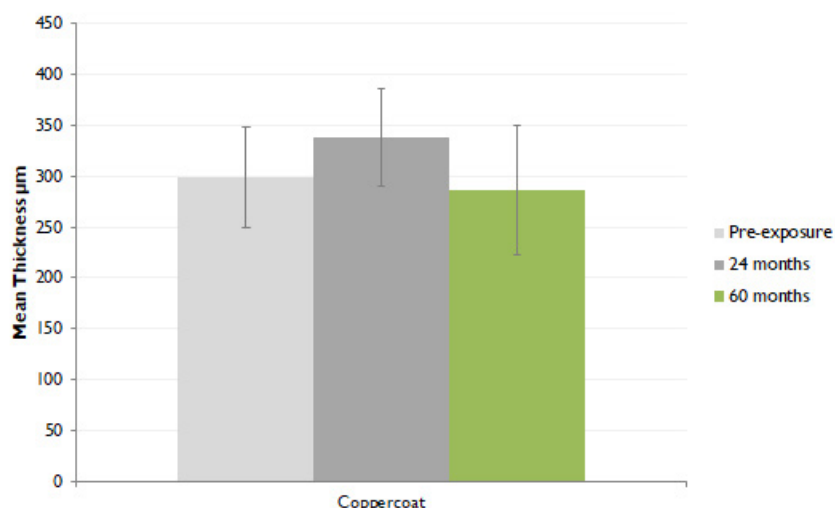
Coppercoat presentó apenas variaciones significativas de espesor a lo largo del tiempo, salvo por la variabilidad entre paneles.

Figura 6: Espesor medio del recubrimiento antes de la exposición, a los 24 meses y a los 60 meses. Las barras de error muestran la desviación estándar y n=3.
